Locatie: fietspaden op kruispunten

Aard: goten en boordstenen, niet doorlopend

Omschrijving van het knelpunt

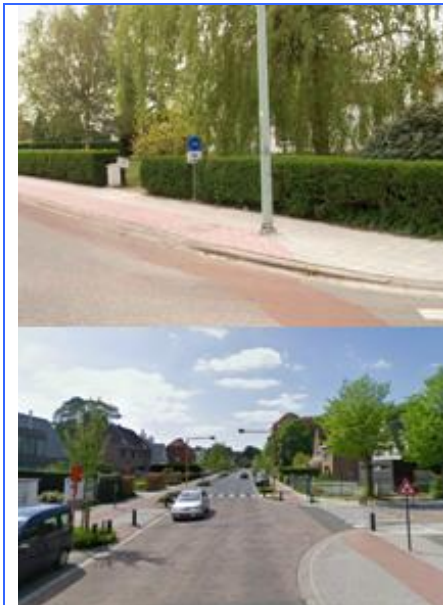
Fietsers moeten goot en boordsteen kruisen om fietspad te bereiken.

Dit is niet comfortabel en zelfs gevaarlijk. Mogelijk maken fietsers immers een uitwijkbeweging om het fietspad te bereiken.

Deze situatie doet zich voor bij heel veel bestaande maar ook bij nieuw aangelegde fietspaden.

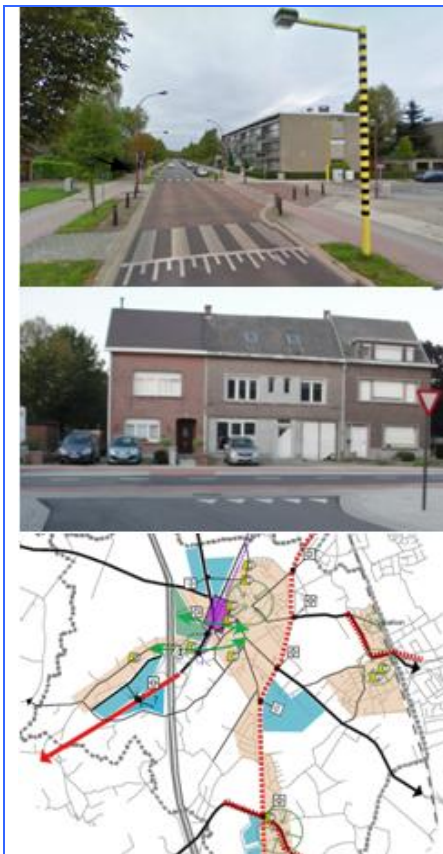
Er zijn in Kontich ook enkele goede voorbeelden.

De Kauwlei heeft doorlopende fietspaden (zonder boordsteen of goot).

Door de overlangse markeringen hebben de fietsers ook voorrang wanneer ze een zijstraat dwarsen. Dit is in overeenstemming met het voorrangregime voor de andere weggebruikers. De as Kauwlei – Liersebaan is al omgevormd tot voorrangsweg.

In de Duffelsesteenweg lopen voetpad en fietspad verhoogd door ter hoogte van de zijstraten. De Duffelstesteenweg is ook een voorrangsweg geworden.

Fietsersbond stelt voor om de fietspaden op de invalswegen verhoogd door te laten lopen. Deze omvormingen kunnen gerealiseerd worden tezamen met de omvorming van de wijken tot zone 30-gebieden zoals vastgelegd in het mobiliteitsplan van de gemeente Kontich. Het verblijfsgebied is weergegeven met een licht bruine achtergrondkleur.
