# Knelpuntfiche 13

Locatie: Ooststatiestraat (N1 – station)

Aard: fietspad in slechte staat, deels dubbelrichtingsfietspad

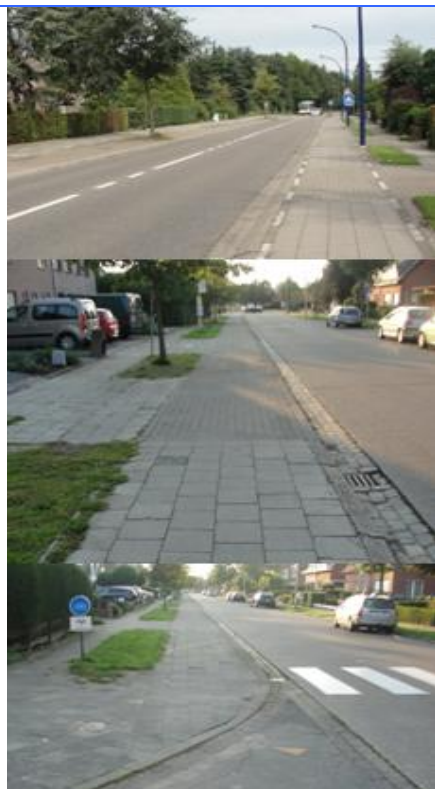
Van N1 tot Kawwlei is er aan beide zijden van de straat een enkelrichtingsfietspad. Richting station is dit aan aanliggend verhoogd fietspad. Richting centrum is het fietspad zelfs vrijliggend. Tijdens de kwaliteitsmeting met de meetfiets eerste generatie, bleek dit zelfs het beste fietspad te zijn met tegels van 30 cm op 30 cm. Fietspaden met dergelijke tegels zijn zelden vlak. De wijziging van wegverharding ter hoogte van elke oprit zorgde ervoor dat de kwaliteitscore nog wat daalde en zo net een onvoldoende haalde (4,6 op 10). De breedte bedraagt 1,5 m (minimum-vereiste uit het Vademecum Fietsvoorzieningen)

Van Kawwlei tot station ligt er een aangrenzend verhoogd dubbelrichtingsfietspad. Het is 1,8 m breed (20 cm te smal om te voldoen aan de minimale breedte van het Vademecum Fietsvoorzieningen). Officieel zijn aanliggende dubbelrichtingsfietspaden niet toegelaten. De kwaliteitsscore bedroeg 3,2 op 10.

De oversteken aan de kruispunten zijn van slechte kwaliteit (met goten en boordstenen) en zonder doorlopende fietspaden.
