Knelpuntfiche 16

Locatie: Edegemsteenweg
Aard: fietspad in slechte staat

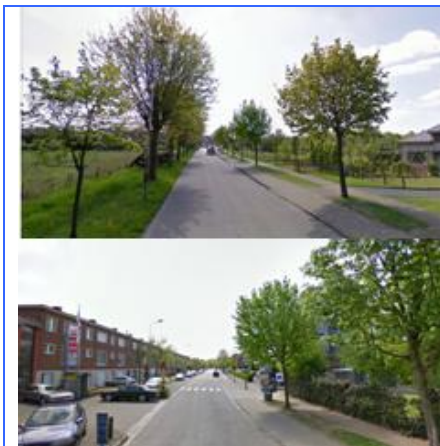
De Edegemsesteenweg heeft een smal aanliggend dubbelrichtingsfietspad van Expresweg tot aan parkje aan de Villermontstraat. Het Vademecum Fietsvoorzieningen laat geen aanliggende dubbelrichtingsfietspaden toe. Het fietspad is ook te smal (ongeveer 1,8 meter).
