Locatie: Ooststatiestraat (N1 – Hofstraat)

Aard: auto's parkeren op fietspad

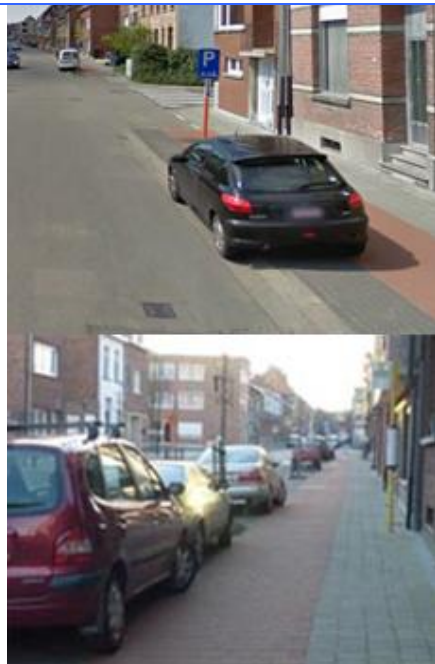
Bij de heraanleg van de voet- en fietspaden van dit gedeelte van de Ooststatiestraat werd een cruciale fout gemaakt. Er werd geen buffer voorzien tussen parkeerplaatsen en fietspad (nochtans verplicht volgens het Vademecum Fietsvoorzieningen). Nog erger, auto's mogen deels op de verhoogde berm parkeren.

In de praktijk staat de helft van de geparkeerde auto's deels op het fietspad geparkeerd. En de andere helft staat er net niet op geparkeerd.

In het nieuwe VCP rijdt er geen doorgaand verkeer meer door de Ooststatiestraat. Auto's moeten niet meer zo ver mogelijk op de berm geparkeerd te worden om schade te vermijden.

Na invoering van het VCP vragen we een nieuwe sensibilisatie naar de bewoners, gevolgd door verbaliseren.
