Locatie: Hofstraat
Aard: ontbreken fietspaden

Omschrijving van het knelpunt

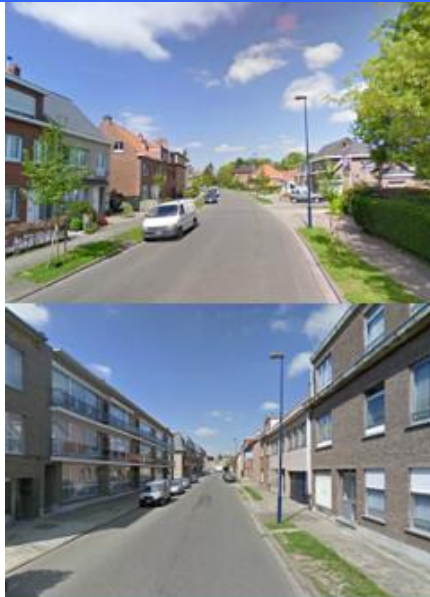
De meeste auto's die via de Oostatiestraat Kontich-Centrum binnen rijden, draaien rechtsaf de Hofstraat in. Een groot gedeelte van de fietsers rijdt rechtdoor, maar toch maken er nog veel fietsers gebruik van de Hofstraat (vb. op weg naar het VTI of verder door richting Edegem).

Het eerste gedeelte heeft overwegend rijwoningen met voortuinstrook. Het tweede gedeelte heeft meerdere appartementen. De gevels reiken er tot aan het voetpad.

In beide delen is er ongeveer 14 meter beschikbaar van rooilijn tot rooilijn

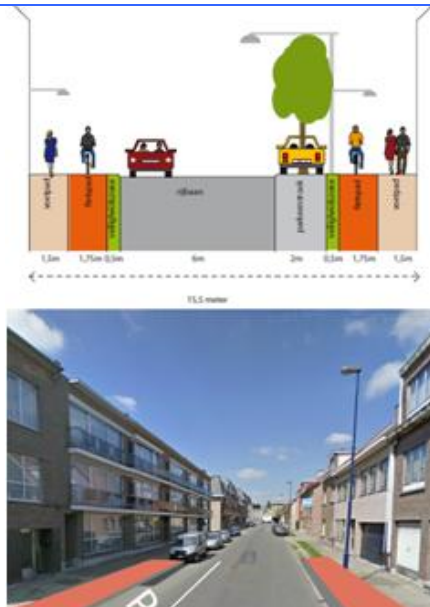
Voorstel Fietsersbond

Als de Hofstraat toch opnieuw toegelaten zou worden voor doorgaand verkeer, stellen we voor om fietspaden toe te voegen.

Dit resulteert dan in een rijweg (5,5 m) met aan beide zijden een bufferstrook (0,25 m) en fietspad (1,5 m). De voetpaden blijven 1,5 m breed. Aan één van beide zijde kan er een parkeerstrook voorzien worden van 2 m breed.

In de parkeerstrook worden ook straatbomen verwerkt en ter hoogte van de appartementsgebouwen ook enkele publieke fietsenstallingen.
